## CONTRIBUTIONS DES GEOSYNTHETIQUES DANS LE TRAITEMENT DES GLISSEMENT DE TERRAIN

ARAB Rabah<sup>1</sup>, ZERMANI Messaoud<sup>2</sup>, TABTI Saïd<sup>2</sup>

<sup>1</sup> AFITEX, 13 – 15 rue Louis Blériot 28300 Champhol, France

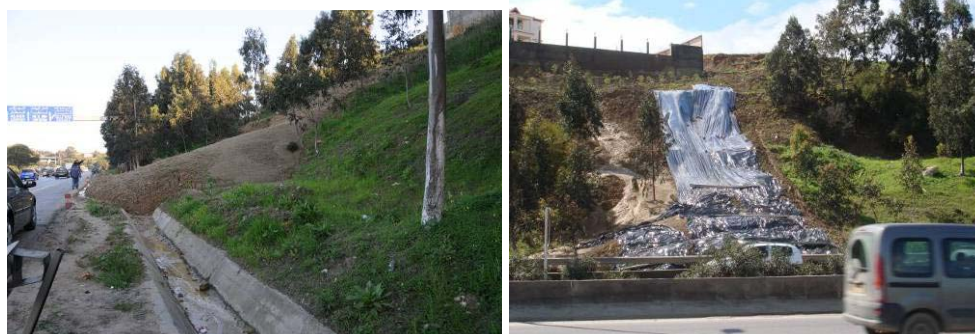
Il s'agit d'un glissement de terrain sous forme d'une coulée de boues qui a atteint la voie rapide reliant la ville d'Alger à sa banlieue ouest qui est un axe routier à fort trafic. Le massif est fortement perturbé sur toute la longueur du rampant de talus et sur un linéaire de plus de 100m (cf. figures 1 et 2)

Figures 1 et 2 : vue de la voie rapide et de la coulée de boue.

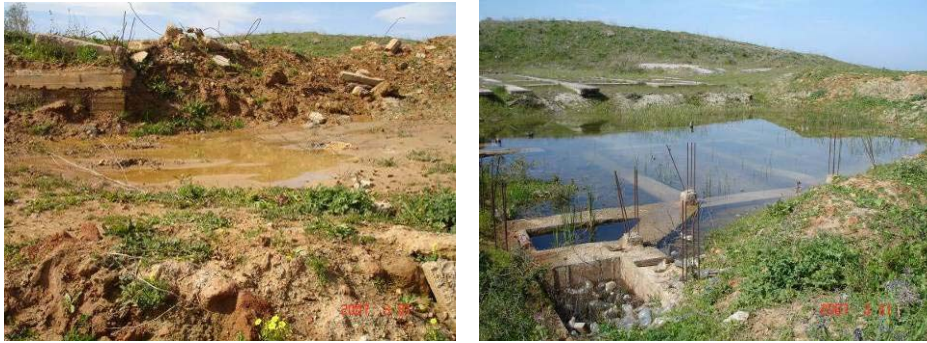
- L'existence, en amont de la zone, de fondations abandonnées qui forment des cavités de dimensions relativement importantes. Celles-ci jouent le rôle de lagunes. En effet ces cavités sont remplies d'eau (cf. figures 3 et 4). Cette eau alimente en permanence la zone déstabilisée (cf. figure 5 et 6).

Figures 3 et 4 : Stagnation des eaux en amont dans des fondations abandonnées

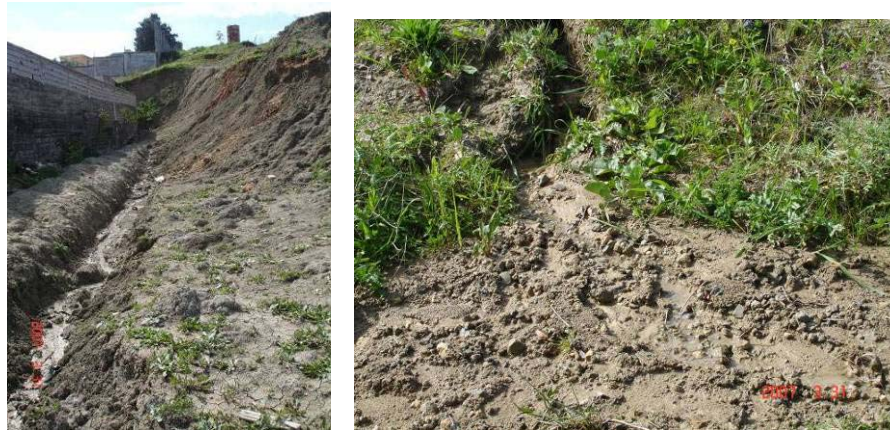
Figures 5 et 6 : Alimentation en eau de la zone glissée par ruissellement à partir des eaux stagnées en amont

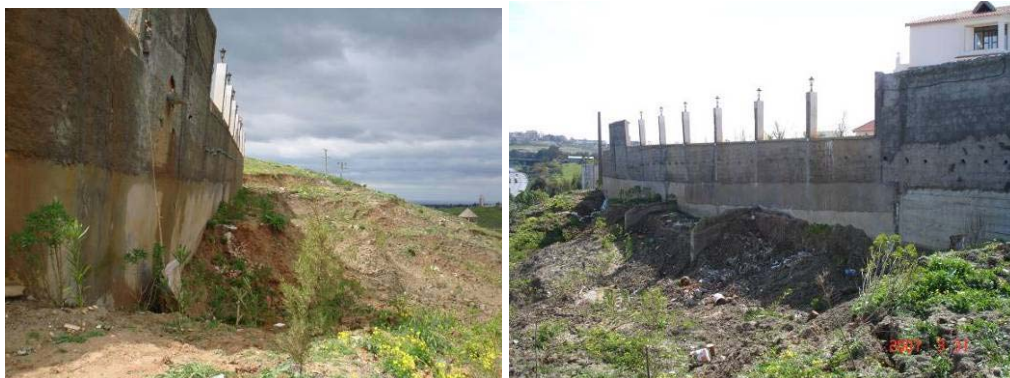
- Des ruissellements sur la masse instable, via le lotissement surplombant le site (figures 7 et 8) ; qui viennent s'ajouter aux eaux provenant de l'amont.

Figure 7 et 8 : Alimentation en eau de la zone glissée à partir du lotissement

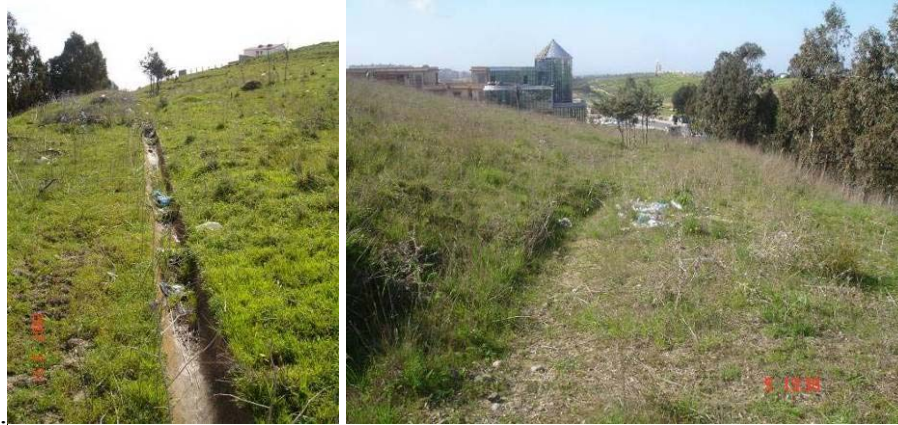
- Nous avons relevé l'existence de caniveaux en crête du talus. A l'endroit de la zone concernée, le caniveau est inexistant, ce qui facilite les infiltrations d'eau en crête du talus. En revanche, de part et d'autre de la zone de glissement, le caniveau est obturé voir rompu (figures 9 et 10)

Figures 9 et 10 : Caniveau en crête de talus inexistant par endroit

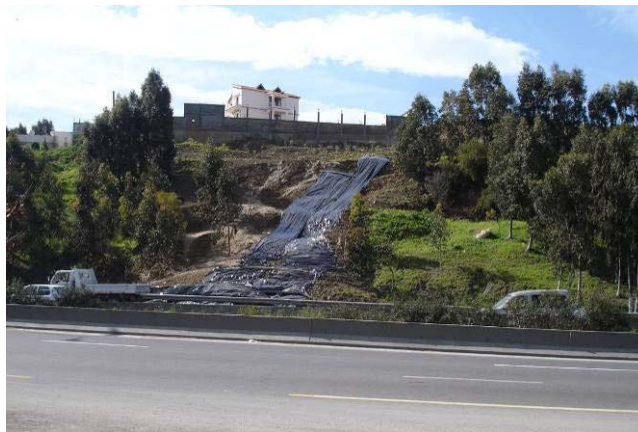
- Le déboisement total de la zone fortement perturbée (figure 11).

Figure 11: Déboisement total de la zone glissée

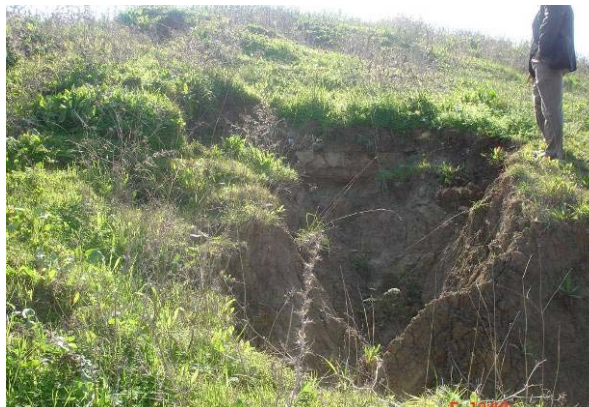
- A l'amont du talus, il n'existe aucun assainissement. Les eaux de ruissellement se déversent directement sur le talus (cf. figure 12)

Figure 12: Erosion causée par les eaux de ruissellement en amont du talus

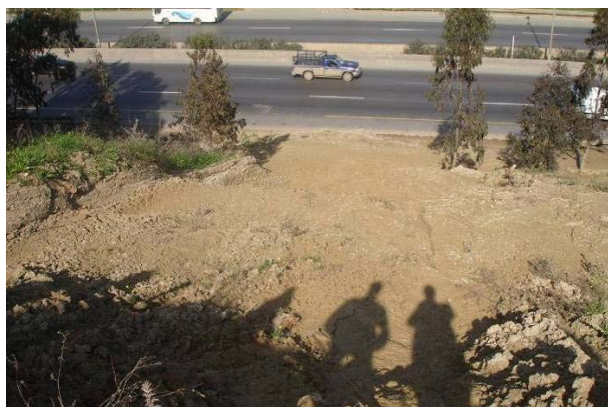
Les formations de surface rencontrées sur le site sont des argiles sensibles à l'eau (figure 13). L'exploitation des investigations géotechnique menées lors de la réalisation du parc Dounya à proximité de la zone glissée a confirmée l'existence de ces argiles sur la totalité de la profondeur du sondage effectué (figure 14).

Figure 13: Formations géotechniques de surface

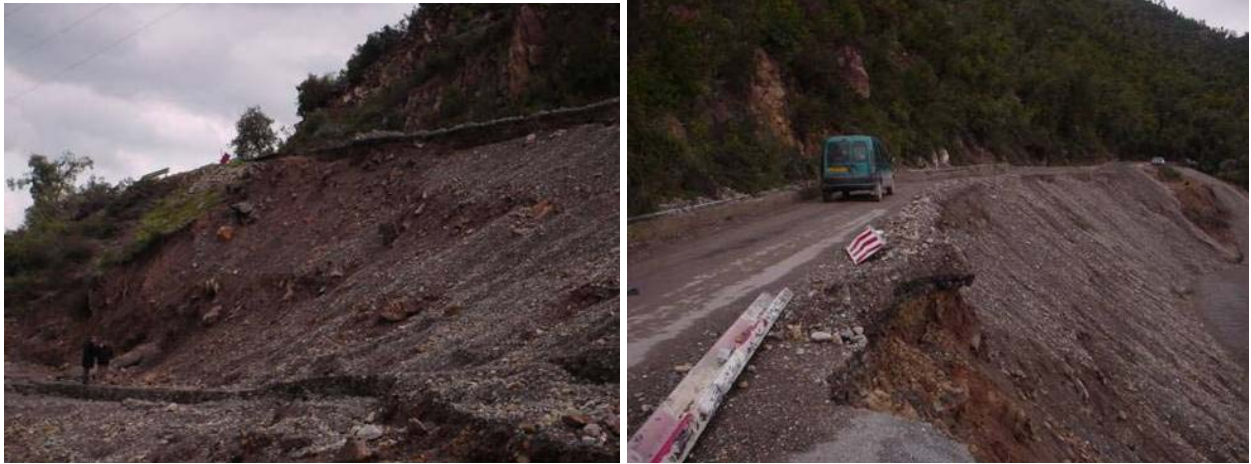
Le glissement concerne une route dans une zone montagneuse suite à un événement pluviométrique. Il a emporté le coté aval de la route sur un linéaire de 80 m. (figures 24 et 25)

Figures 24 et 25 : vue du glissement

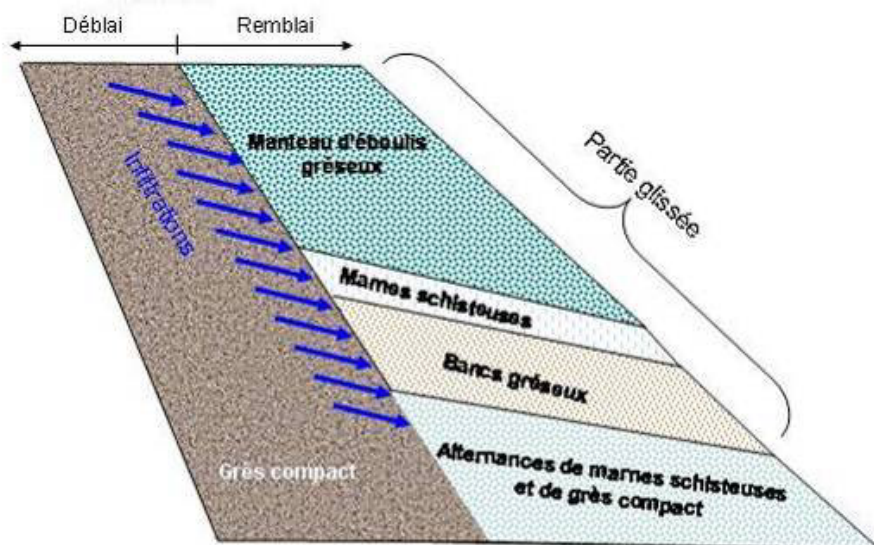
Le glissement est survenu suite à des infiltrations d'eau du coté amont et l'absence totale de drainage. Les couches supérieures ont glissés sur la couche de marne d'épaisseur limitée et la couche de bancs gréseux altérés (figure 26).

Figure 26 : Cinématique du glissement

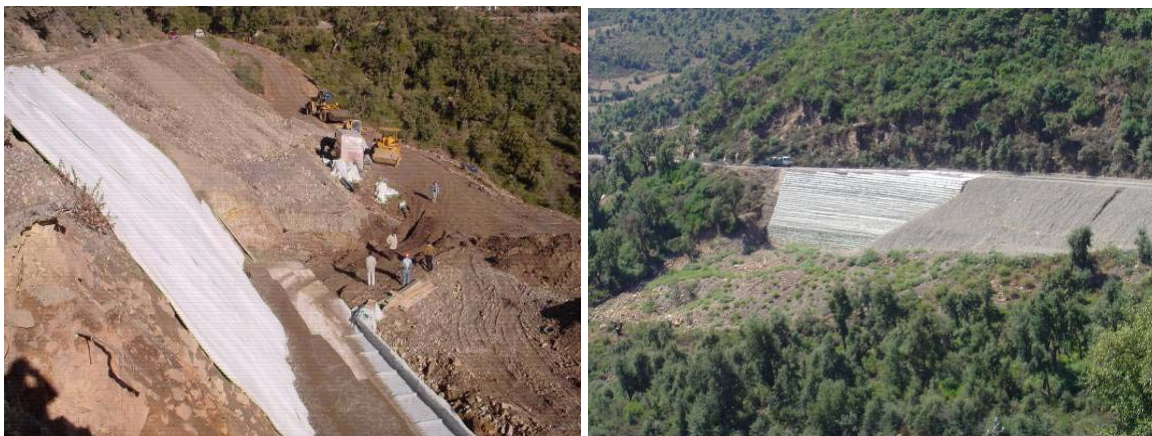
Figures 28 et 29 : vues de l'ouvrage en cours de construction et achevé

Les figures 28 et 29 montrent l'ouvrage respectivement en cours de construction et l'ouvrage achevé. Ce mur une fois construit a permis non seulement la reconstruction de la chaussée, mais également son élargissement sur le linéaire traité.

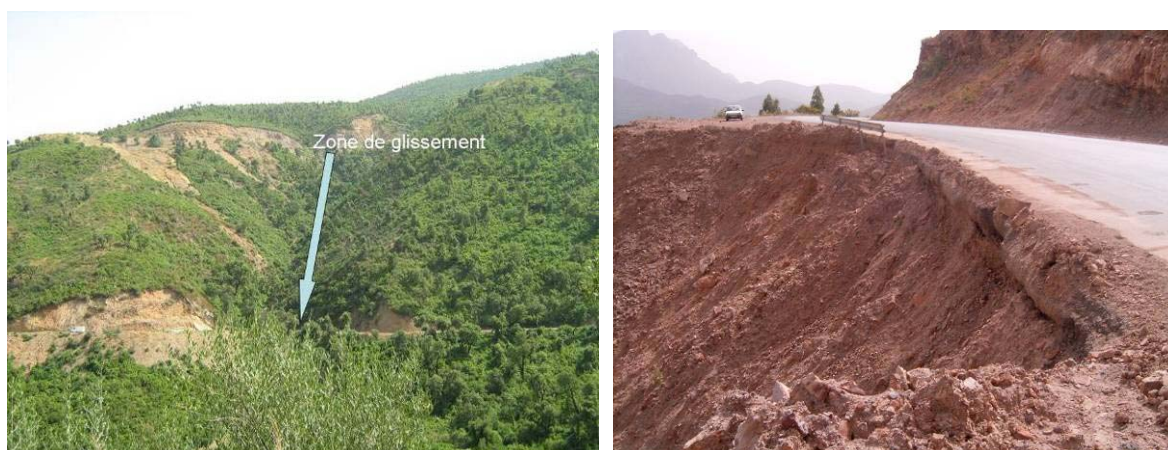
La zone de glissement culmine à environ 550 m d'altitude et est située sur un versant escarpé (figures 30 et 31). Il concerne une section de la RN 12. Les premiers mouvements de terrain ont été remarqués en contre bas de l'accotement en décembre 2004. Au cours de l'année 2006, l'affaissement a atteint la chaussée avec apparition d'un second point d'affaissement qui a engendré un tassement d'environ 30 cm de la chaussée.

Figures 30 et 31 : vues de la zone de glissement
