## CONTRIBUTIONS DES GEOSYNTHETIQUES DANS LE TRAITEMENT DES GLISSEMENT DE TERRAIN

ARAB Rabah<sup>1</sup>, ZERMANI Messaoud<sup>2</sup>, TABTI Saïd<sup>2</sup>

<sup>1</sup> AFITEX, 13 – 15 rue Louis Blériot 28300 Champhol, France

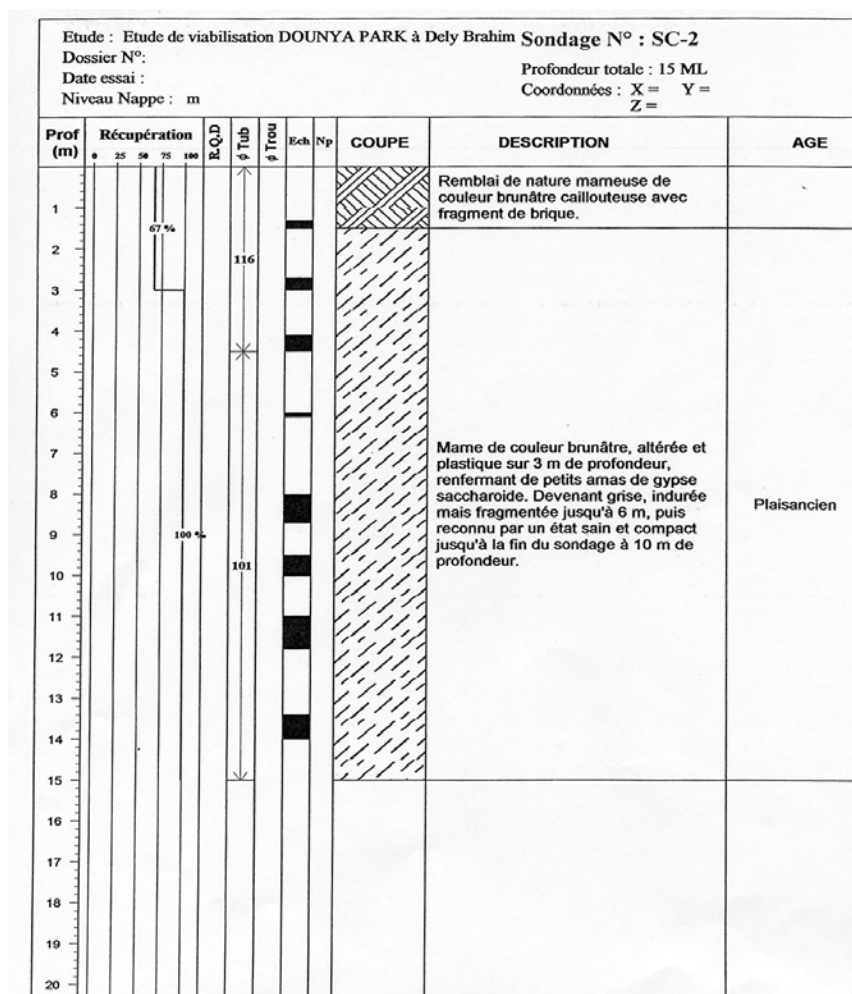
Figure 14: Formations géotechniques dans la zone

Les formations de surface rencontrées sur le site sont des argiles sensibles à l'eau (figure 13). L'exploitation des investigations géotechnique menées lors de la réalisation du parc Dounya à proximité de la zone glissée a confirmée l'existence de ces argiles sur la totalité de la profondeur du sondage effectué (figure 14).

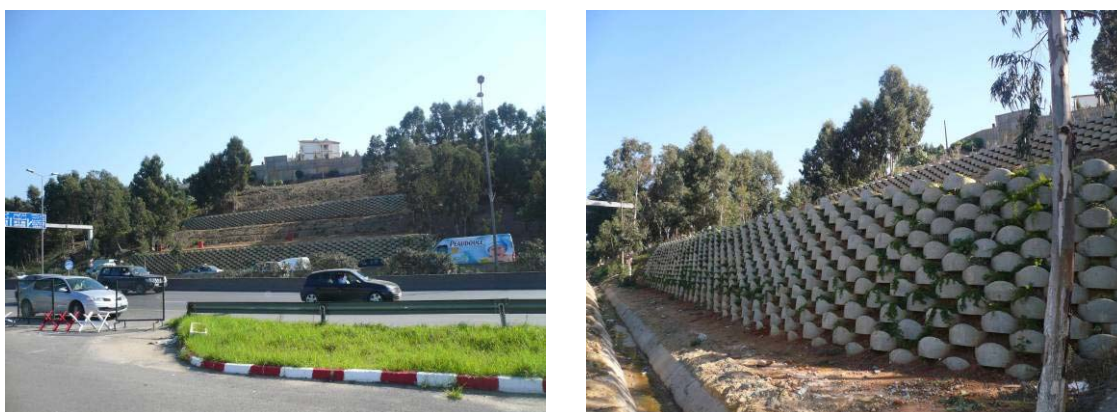
Figures 22 et 23 : ouvrage achevé

Le projet est achevé depuis six mois sans apparition d'aucun signe d'instabilité. Le projet étant situé à proximité du Dounia parc, il fera l'objet d'un traitement particulier en matière d'aménagement paysager.

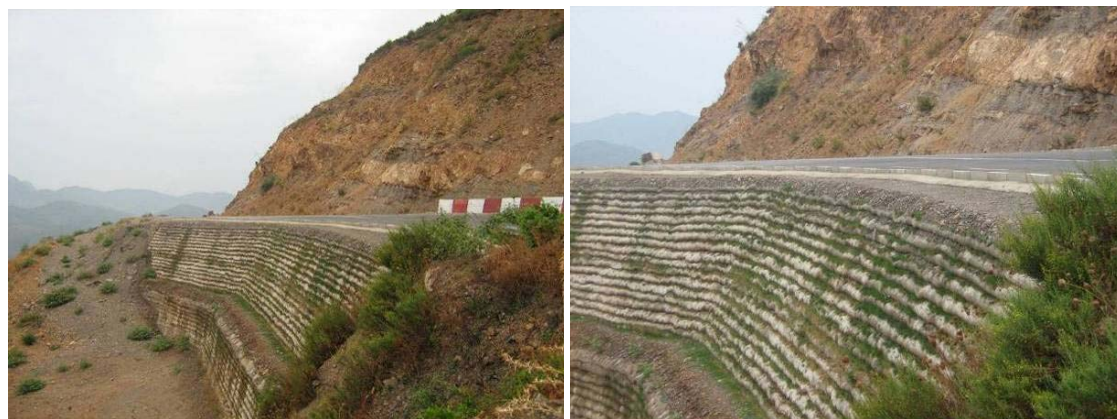
Figures 42 et 43 : vue de l'ouvrage achevé

Depuis l'achèvement des travaux et après deux hivers, aucun signe d'instabilité n'a été observé.
